中国平煤神马集团尼龙科技有限公司热电
站技术改造及提升项目

水土保持设施验收报告

建设单位：中国平煤神马集团尼龙科技有限公司

编制单位：郑州洁能达环保科技有限公司

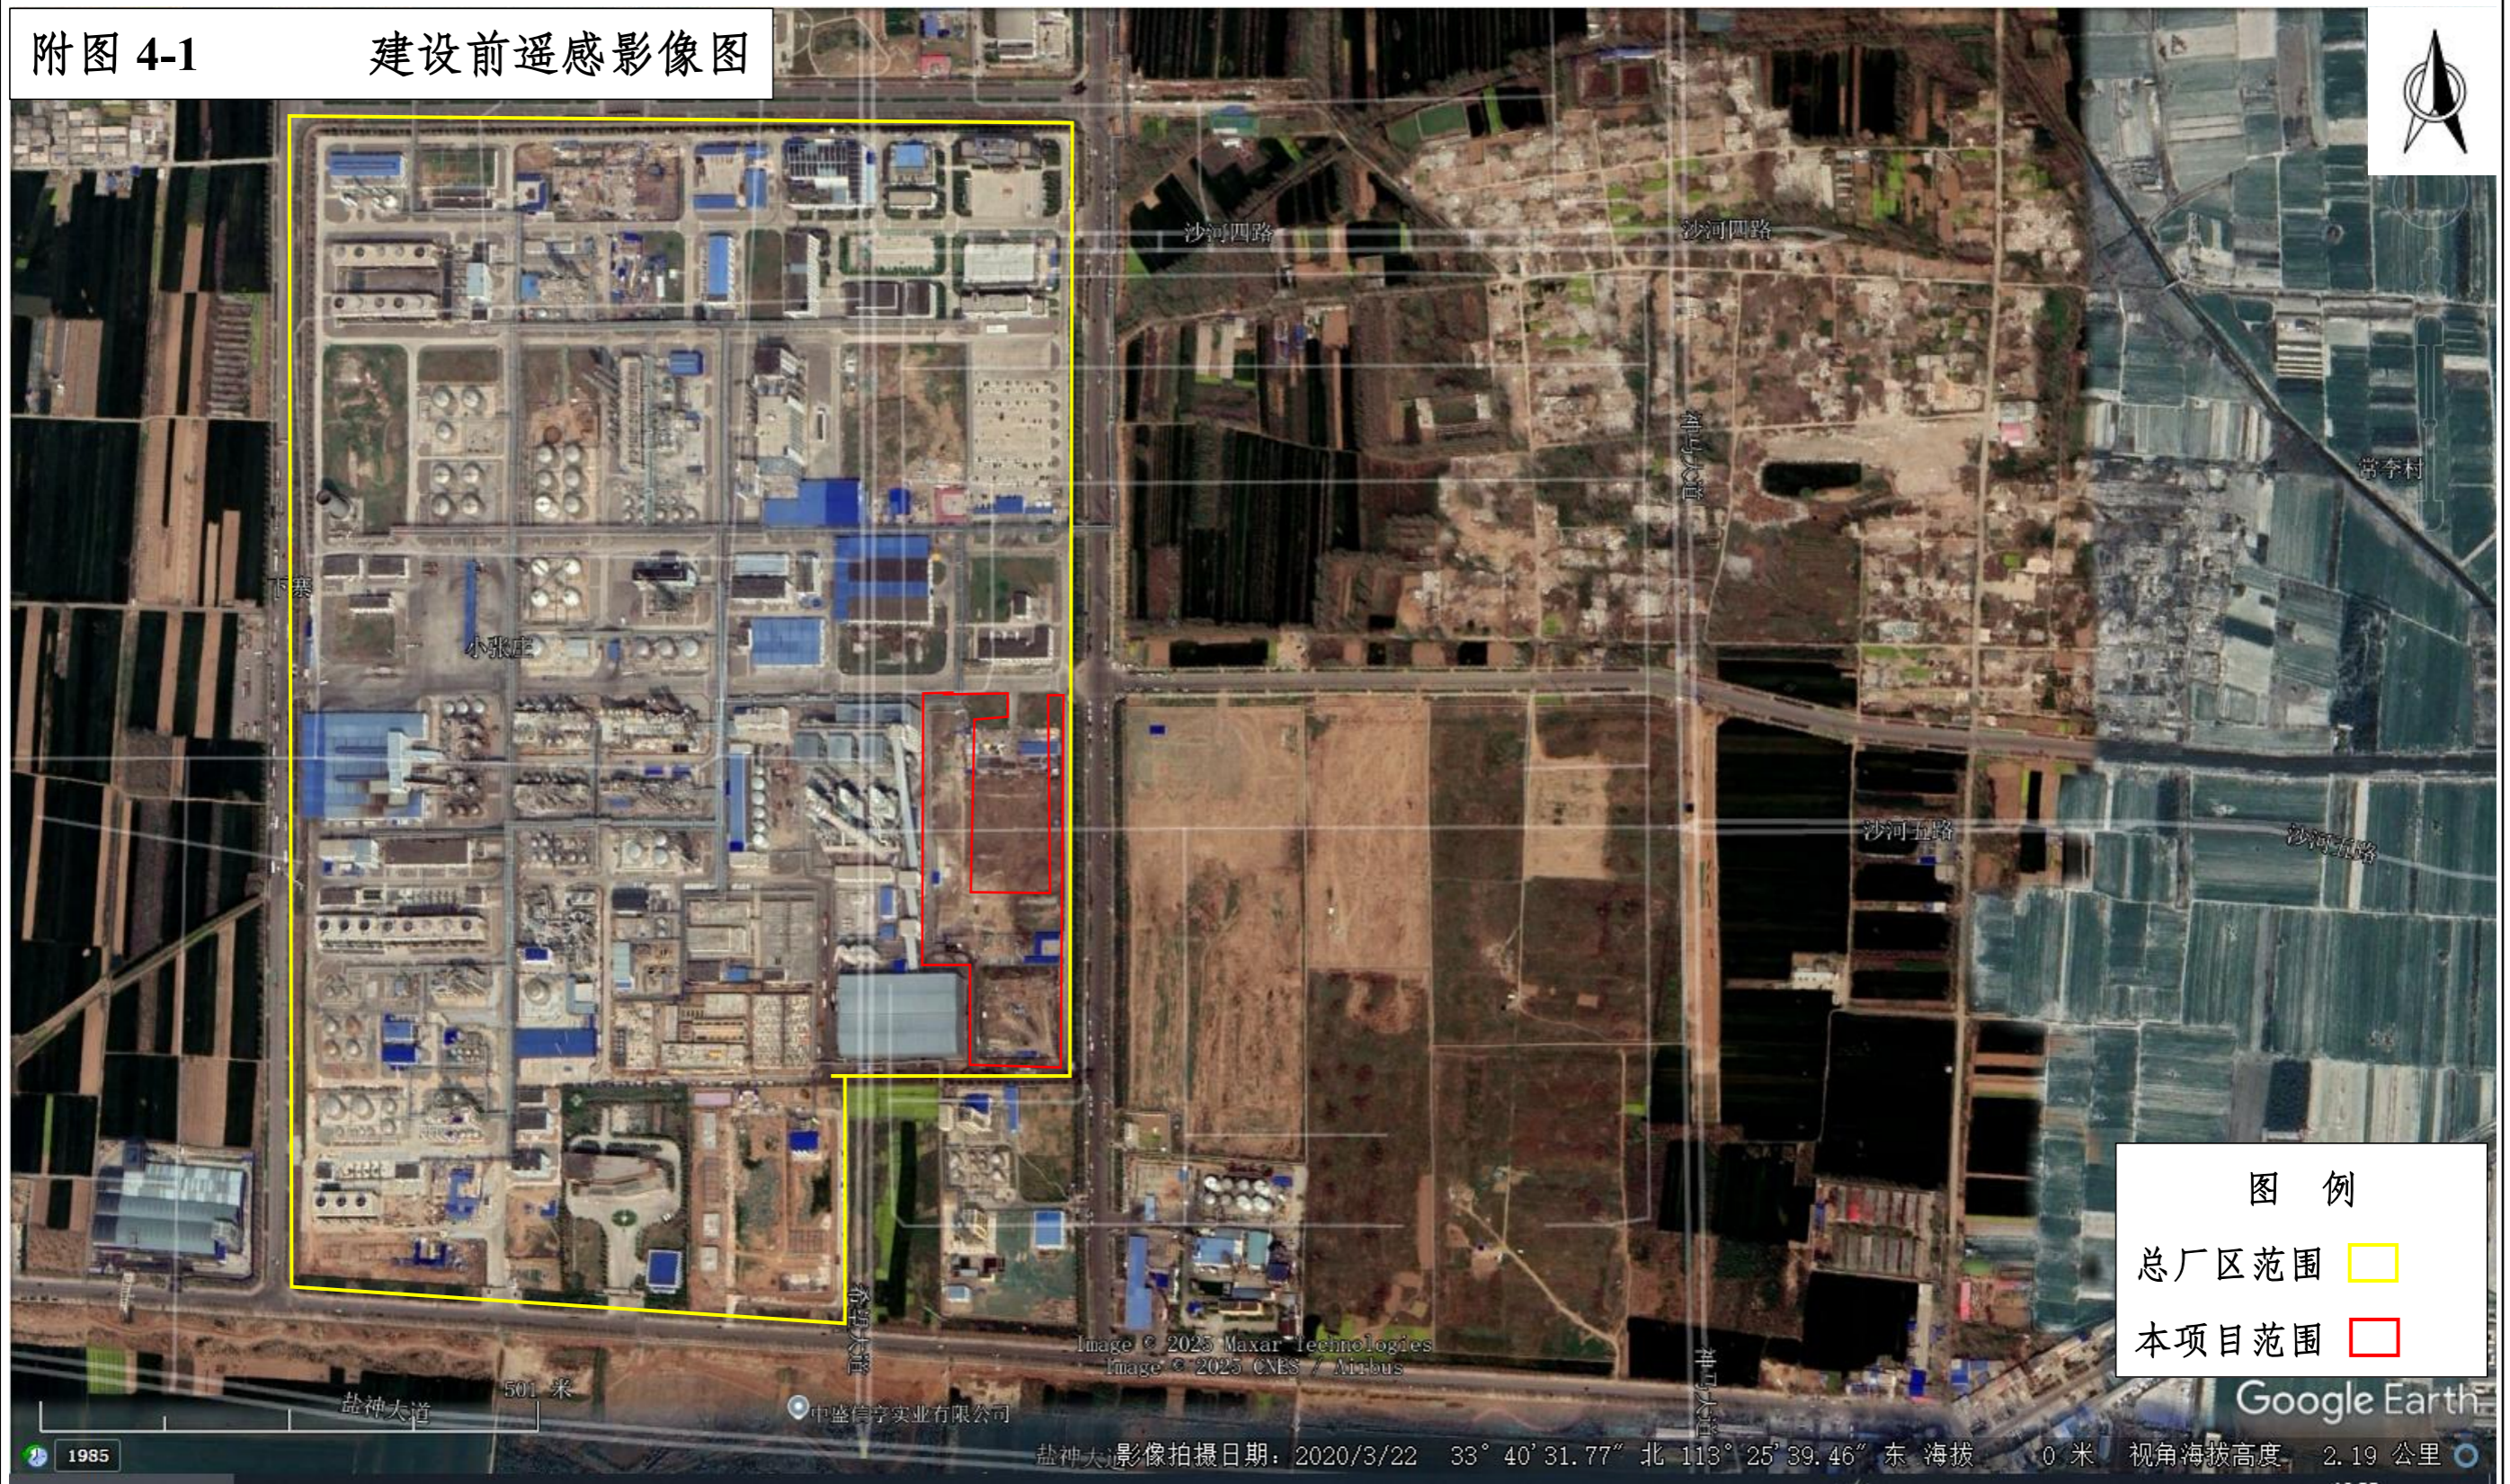
建设前遥感影像图

建设前(2020/3/22)

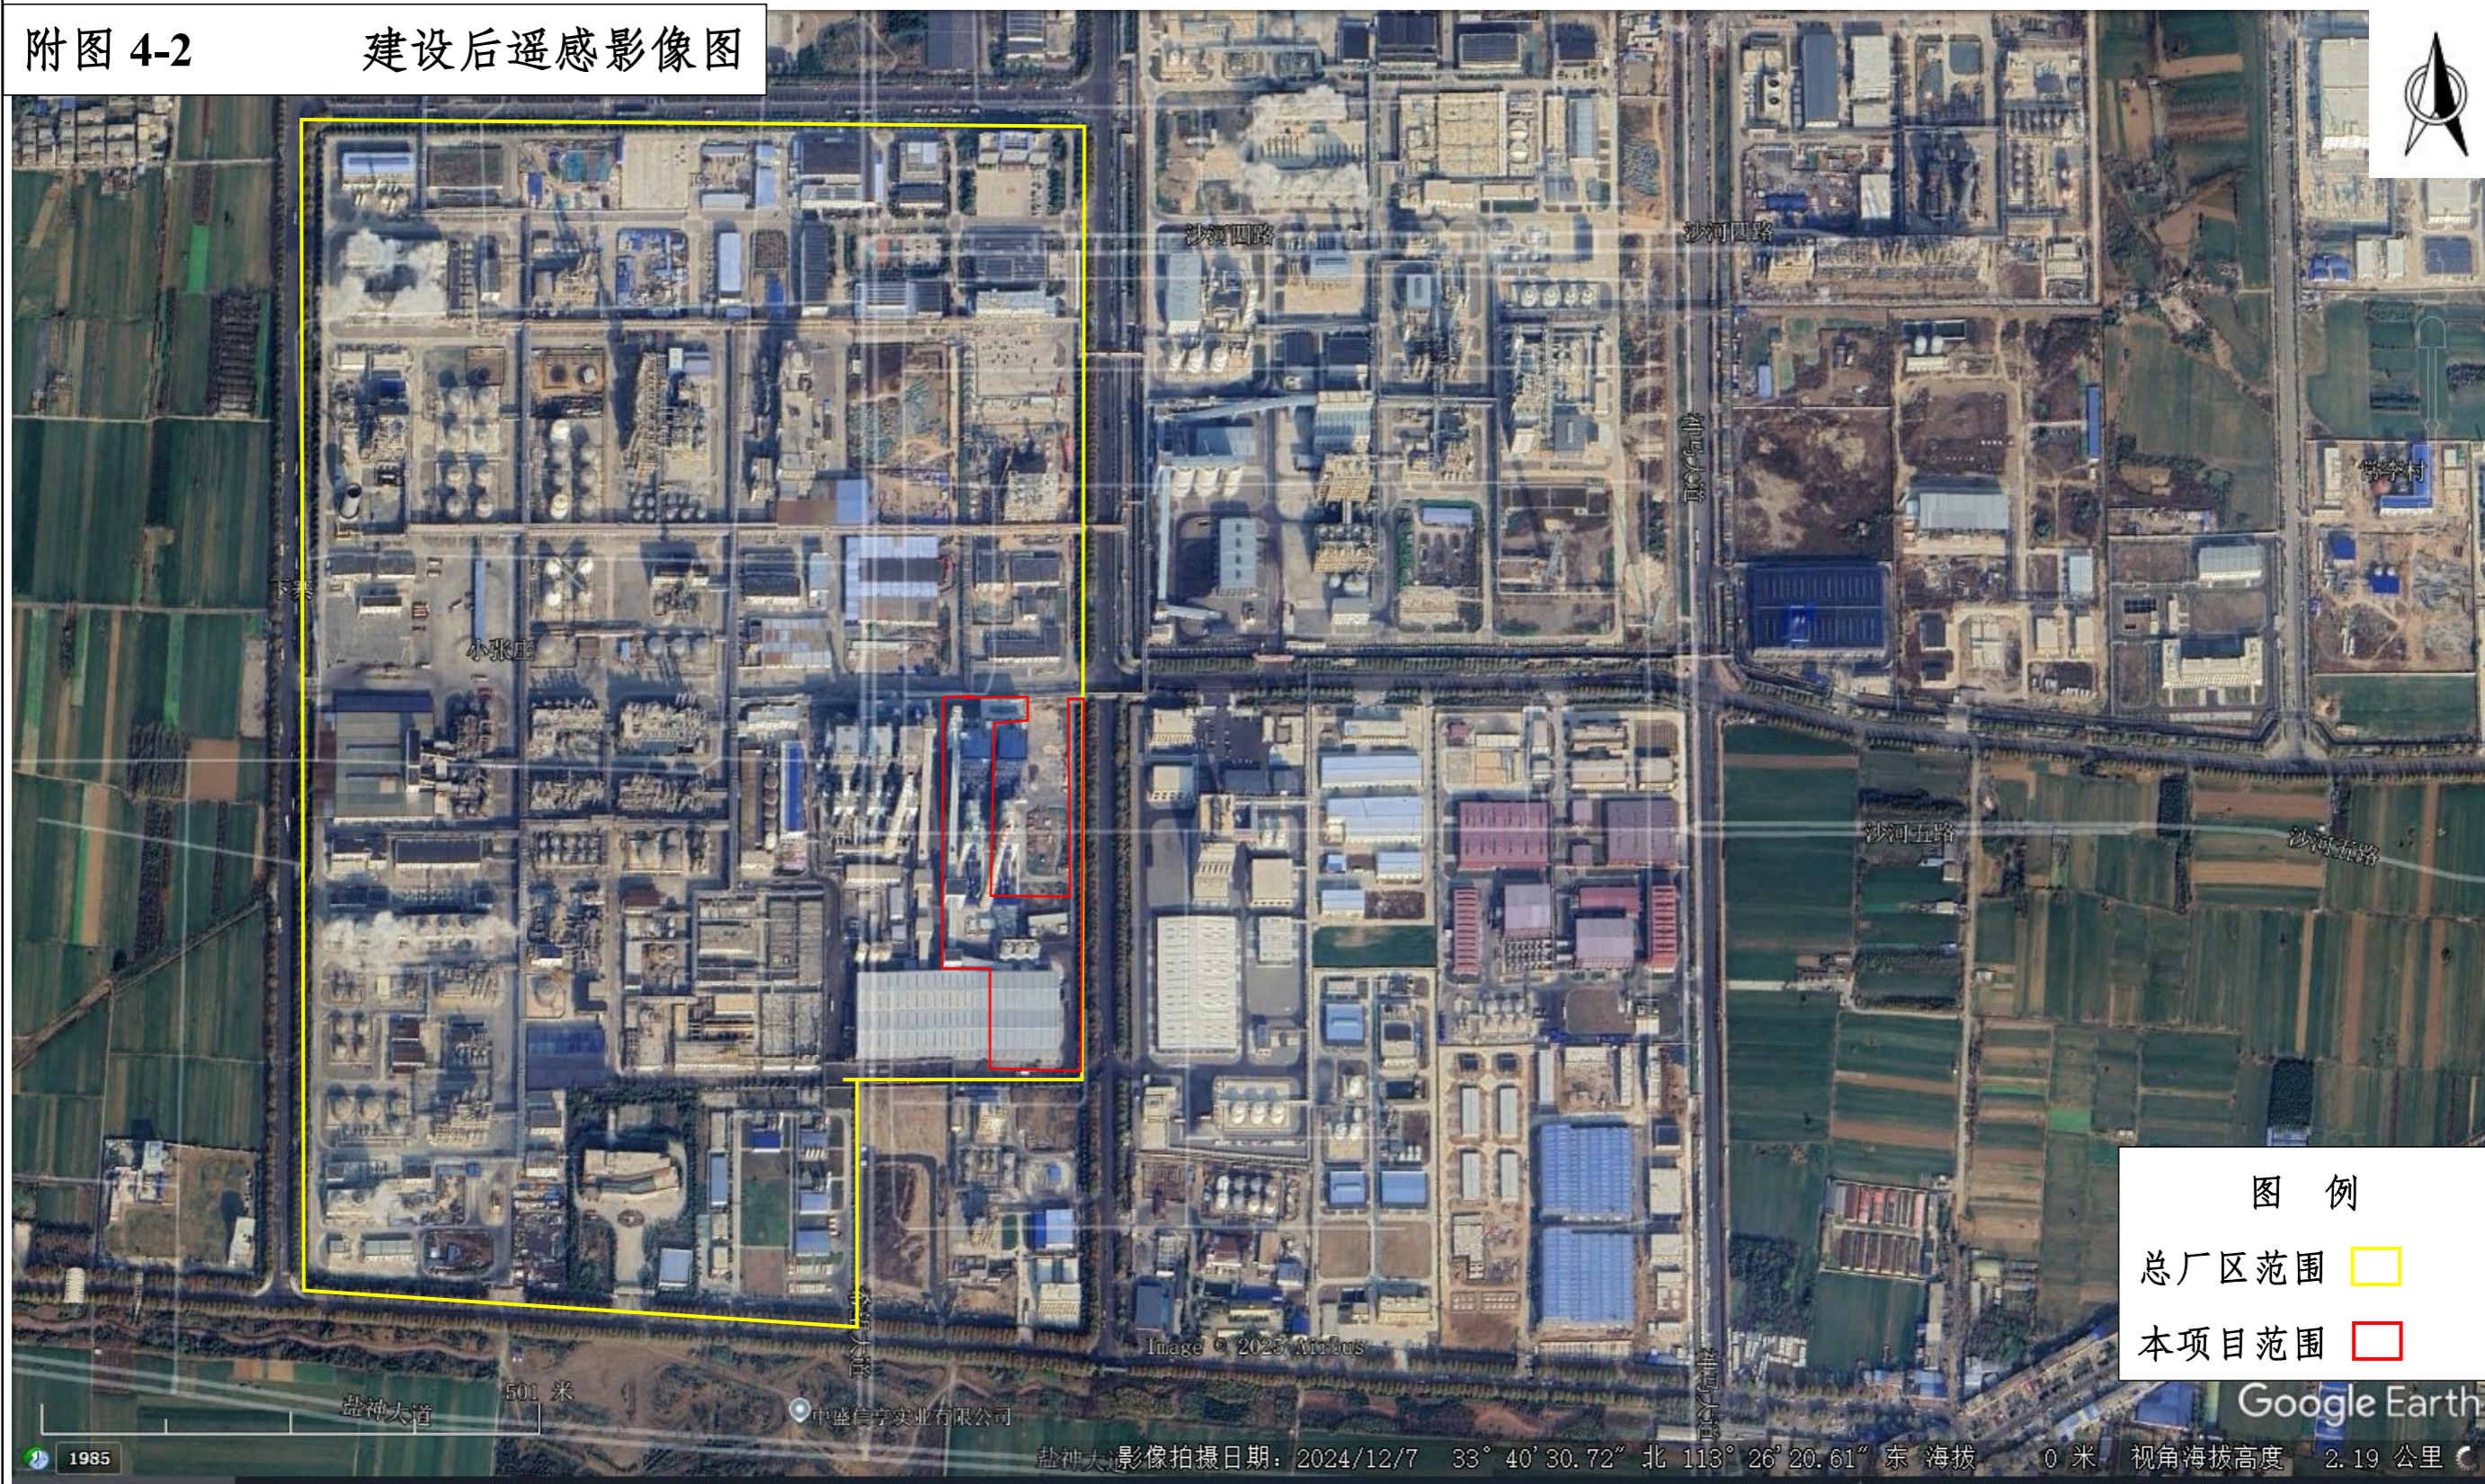
建设后遥感影像图

建设后 (2024/12/7)
